Lichtzinnige aanpak, enorme schade

# Uitvoering dakaansluiting op bouwmuur ondermaats

In de zomer van 2008 ontstond brand in een woning in Hoofddorp. Uiteindelijk brandden 13 woningen af. De oorzaak: niet goed uitgevoerde aansluitingen van het dak op de woningscheidende bouwmuur. Een detail waarmee veel bouw lichtzinnig omgaat, maar dat slecht uitgevoerd enorme schade kan veroorzaken.

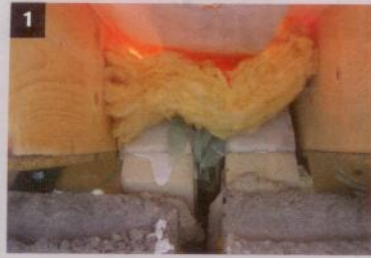
Afbeelding 1 toont een veelvoorkomende, foute oplossing. Kijkend naar de WBDBO-eisen zien we dat bij brand de vlammen tussen de bouwmuur en het dakelement door over de minerale wol-isolatie naar het dakelement van de aangrenzende woning kunnen komen en daar wederom via de naad tussen de bouwmuur en het dakelement in de aangrenzende woning. Dit voldoet duidelijk niet aan de eisen. Toch wordt dit detail bijna altijd zo uitgevoerd. De reden

1  
Vlammen kunnen tussen de bouwmuur en het dakelement door naar de aangrenzende woning komen.

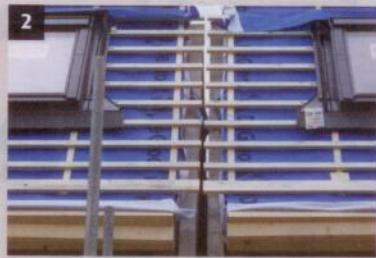
De prefab scharnierdaken worden met panlatten afgeleverd. Nadat de beide elementen aan beide zijden van de bouwmuur zijn gelegd, is de te isoleren ruimte niet meer goed toegankelijk. De ruimte tussen de kop van de bouwmuur en de onderkant van de panlatten kan niet meer volledig gesloten worden opgevuld met een onbrandbaar isolatiemateriaal.

2  
Aanwezige panlatten bemoeilijken het aanbrengen van isolatie.

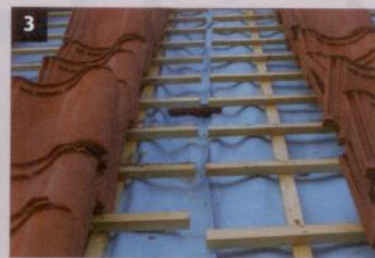
Dit is van afstand nog te zien nadat de te dunne isolatie is aangebracht en het spinvlies over de isolatie is gelegd. Op afbeelding 3 is het spinvlies weggezakt en sluit niet strak tegen de panlatten. Dit is een teken dat de ruimte onvoldoende vol is geïsoleerd.

3  
Het spinvlies is weggezakt; de ruimte is onvoldoende vol geïsoleerd.

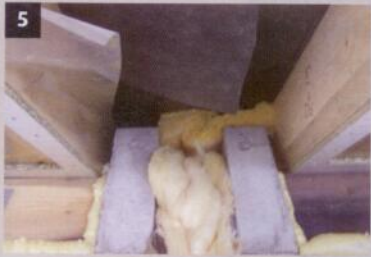
Uit de situaties op de afbeeldingen 4 en 5 blijkt ook dat de kop van de bouwmuur niet of onvolledig is geïsoleerd. Dat geldt ook voor afbeelding 6. Hierdoor kunnen de bouwmuur direct onder het dak gaan condenseren, met schimmel tot gevolg. Schimmels zijn ongezond en daarom is deze constructie ontoelaatbaar.

4  
De kop van de bouwmuur is niet geïsoleerd, met een brand- en luchteluidlek en koudebrug tot gevolg.

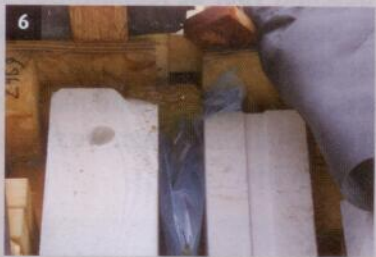
5  
Het linker bouwmuurblad is ongeïsoleerd. De ruimte boven de bouwmuur geeft een brand- en luchteluidlek.

Om condensatie bovenin de bouwmuur te voorkomen, is het noodzakelijk – naast het voorkomen van een koudebrug – de bovenste circa 20 cm van de ankerloze spouw strak en vol te isoleren met een isolatie gewikkeld in een damprem. Op afbeelding 6 is de spouw niet strak gevuld. Op afbeelding 5 is de spouw goed gevuld, maar is de damprem onvoldoende. Warme vochtige lucht uit de ankerloze spouw kan nu in de constructie boven de bouwmuur gaan condenseren. Op afbeelding 11 is de spouw wel goed gevuld, inclusief damprem. Hier ontbreekt weer voldoende isolatie bovenop de bouwmuur.

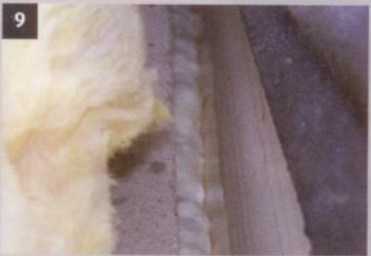
9  
De naad tussen de bouwmuur en het dakelement is niet gevuld.

Ook over luchtdichtheid zijn eisen in het Bouwbesluit geformuleerd. Om dit te garanderen, is het noodzakelijk de aansluiting tussen de dakelementen en de bouwmuur luchtdicht af te werken. Honderd procent luchtdichtheid lukt nooit. Daarom volstaat het goed vullend afpurren van deze naden. Afbeelding 9 toont een zeer kleine dieperliggende PUR-rand. Dit is onvoldoende luchtdicht en veroorzaakt in combinatie met het onvolledig isoleren van de kop van de bouwmuur een grotere koudebrug.

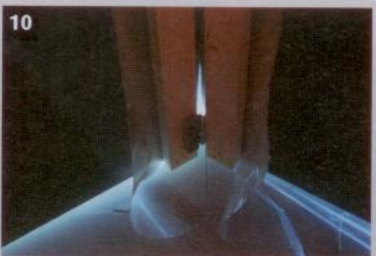
10  
Deze naad moet nog worden afgedicht met PUR.

De zijkant van de bouwmuur kan nu ook via de naad met het dakelement zijn warmte verliezen. Ook op afbeelding 10 is deze naad te zien. Hij moet hier nog worden volgespoten met PUR.

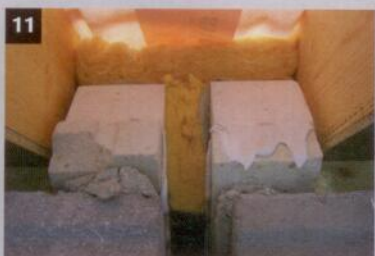
11  
Spouw is goed gevuld inclusief damprem, maar heeft te weinig isolatie bovenop de bouwmuur.
